ANALISIS PERKUATAN STRUKTUR JEMBATAN PUSKESMAS NARMADA KABUPATEN LOMBOK BARAT

Khairul Rijal

Dosen Pada Program Studi Teknik Sipil, Universitas Nusa Tenggara Barat

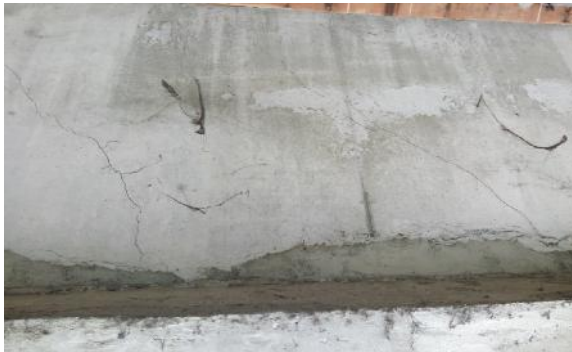
Gambar 4. Pola Keretakan pada Balok Struktur yang Mengarah pada Keretakan Geser

Berdasarkan hasil data pengamatan visual di lapangan, dapat dilihat bahwa hampir keseluruhan retak balok arahnya miring sebagai indikasi kerusakan geser seperti terlihat pada Gambar 4. Hasil pengujian lapangan dengan alat *Micro Crack Detector* diperoleh bahwa pada daerah tumpuan memiliki lebar retak yang lebih besar daripada daerah tengah bentang, dimana lebar retak rata-rata paling besar pada daerah tumpuan balok sebelah

barat sisi selatan adalah sebesar 1.83 mm, sedangkan pada daerah tengah bentang, lebar retak rata-rata paling besar sebesar 0.65 mm pada balok sebelah barat, seperti yang ditunjukkan pada Tabel 5.

Penyebab keretakan yang terjadi pada balok struktur dimungkinkan karena struktur tersebut tidak mampu menahan tambahan beban yang ada di atasnya (beban sendiri pelat lantai dan dinding di atasnya). Berdasarkan informasi lisan dimungkinkan juga adanya kesalahan dalam pelaksanaan konstruksi, yaitu pemasangan baja tulangan yang posisinya terbalik antara posisi tumpuan dan lapangan. Kondisi retak yang sudah mengarah ke kerusakan struktur ini semakin diperparah oleh terjadinya defleksi/lendutan balok struktur, sehingga kekuatan eksisting struktur terpasang dikhawatirkan mengalami degradasi yang cukup signifikan.

Berdasarkan hasil analisis dan pengukuran di lapangan dan untuk menyikapi kondisi-kondisi permasalahan komponen structural pada struktur jembatan, dimana balok gelagar jembatan sudah mengalami retak struktural dan nilai lendutan yang sudah melebihi lendutan ijin maksimum, maka direkomendasikan perbaikan-perbaikan sebagai berikut:

Rekomendasi dengan penambahan FRP dilakukan untuk meningkatkan kapasitas momen lentur dan geser pada balok gelagar, dimana sistem perkuatan FRP pada beton dilakukan dengan cara menempelkannya pada permukaan beton dengan menggunakan perekat epoxy.

Alternatif pekerjaan perbaikan retak ini dimaksudkan untuk mengembalikan kondisi struktur beton yang retak menjadi satu kesatuan kembali sehingga berfungsi sebagaimana mestinya dengan menggunakan cara injeksi bahan *epoxy*.
